DENKMALGESCHÜTZTE PROJEKTE – HEIZANSTRICH**Denkmalgeschützte Gebäude – Ausstattung mit Heizanstrich****Kirche**

CARBON4[®]
Heizsysteme

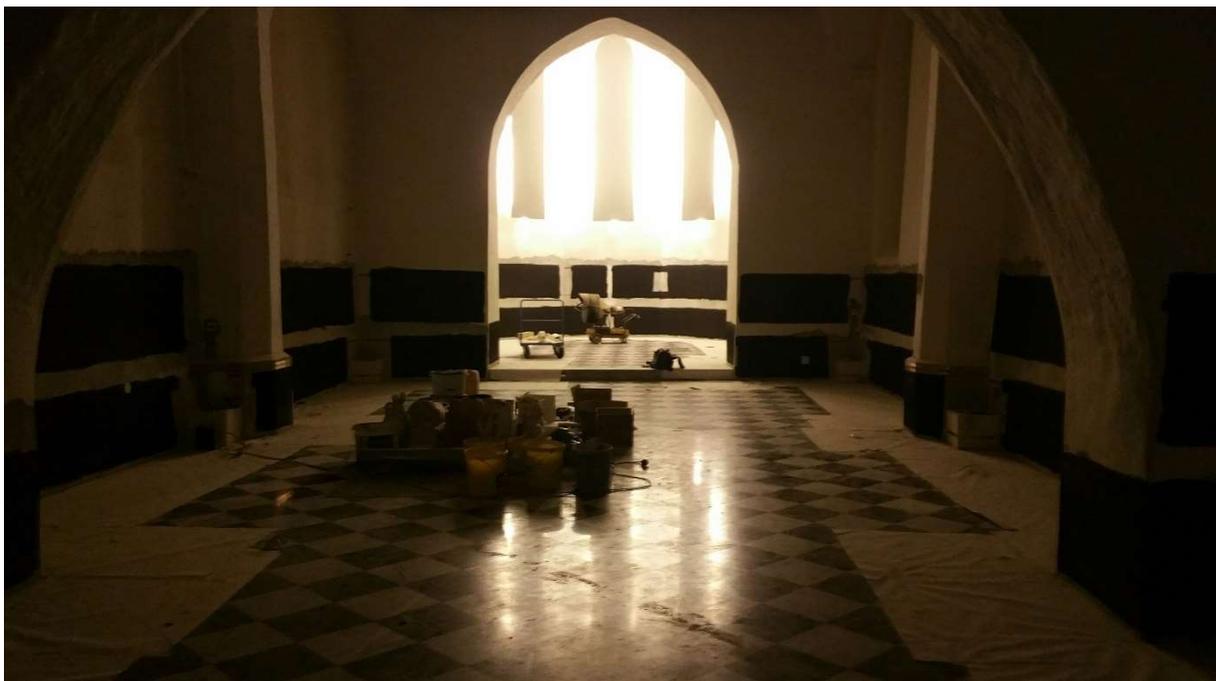
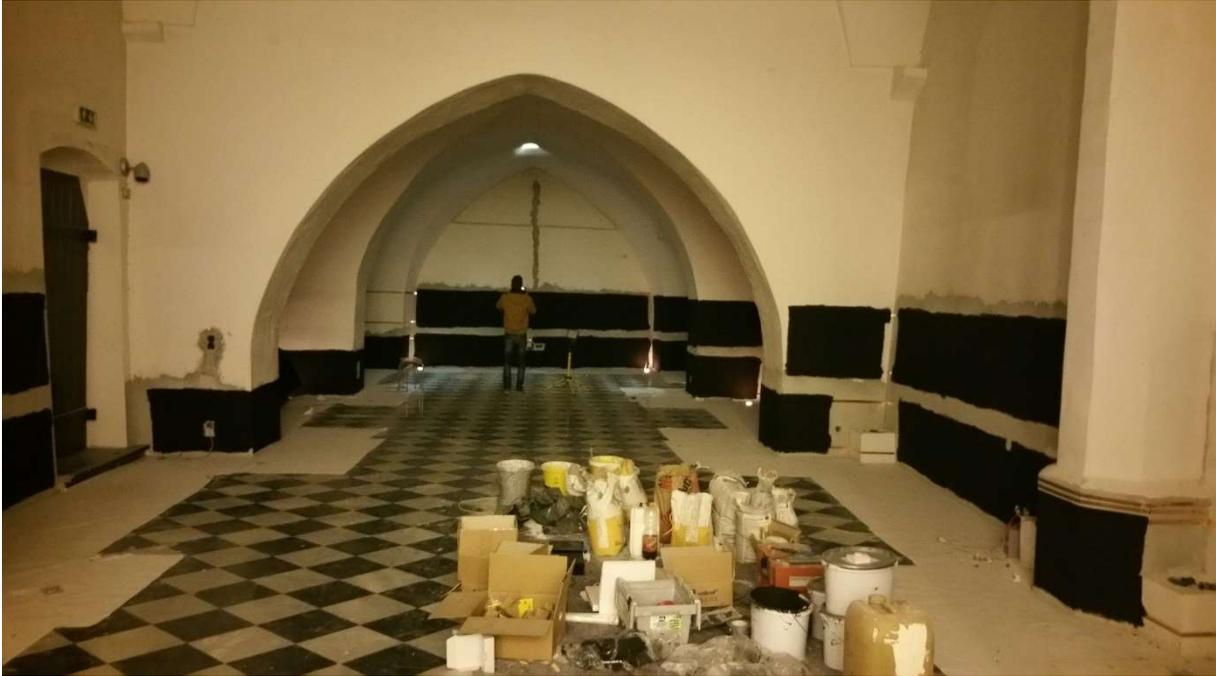
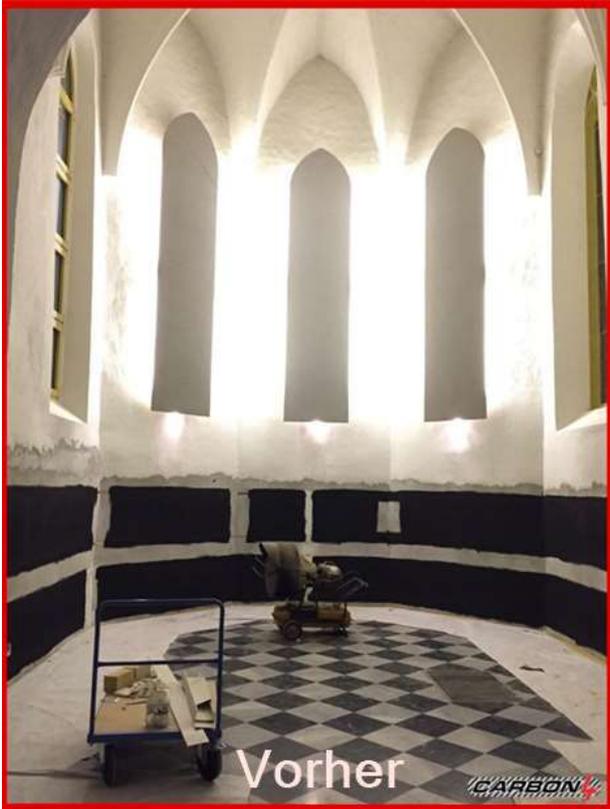
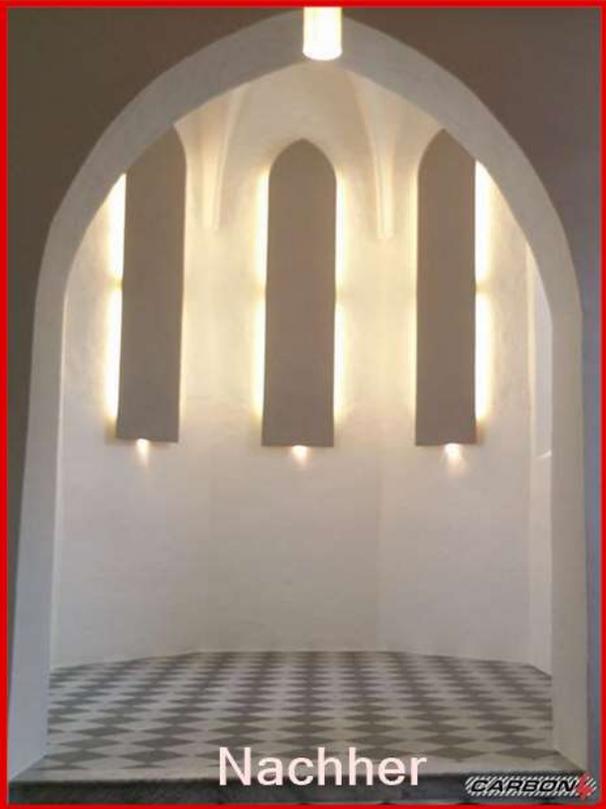
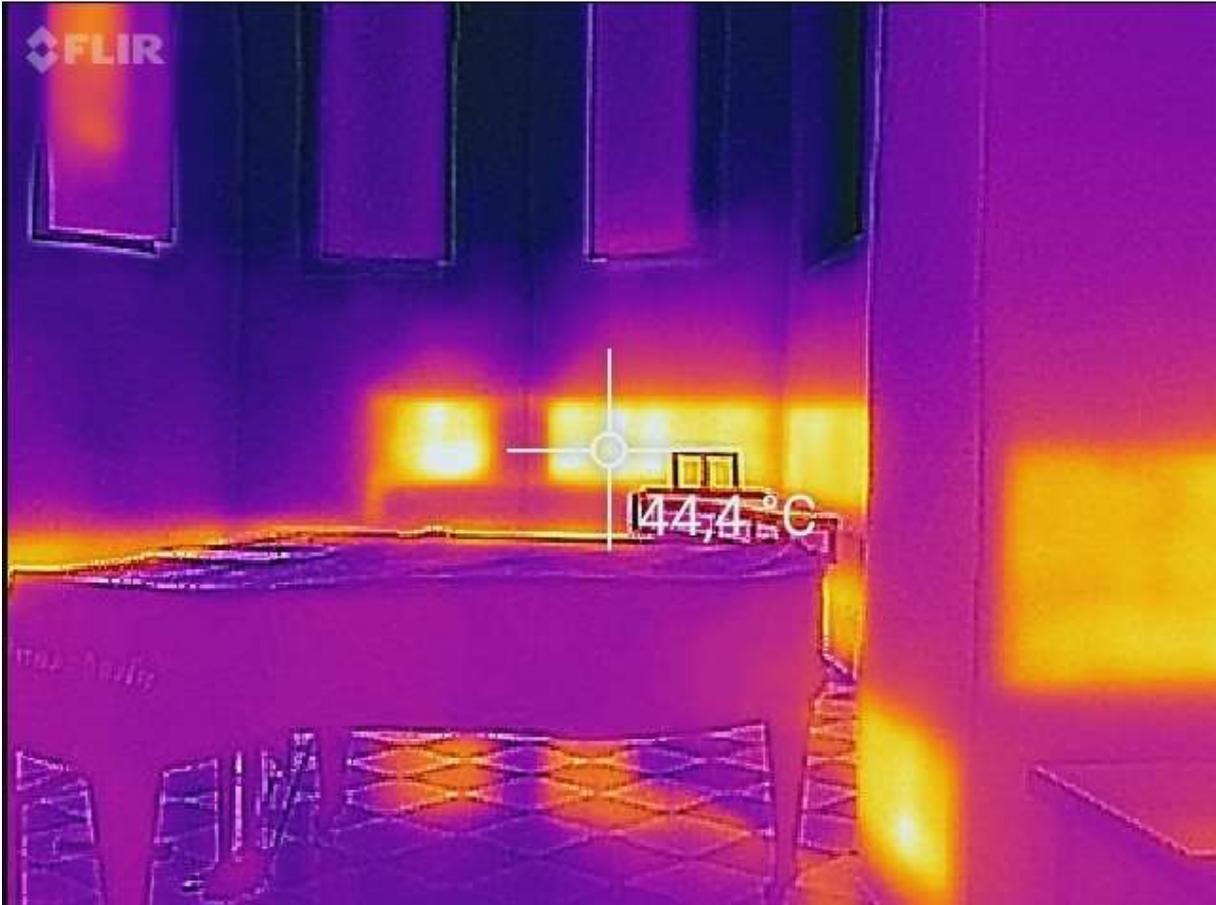
Objekt	Kirche, denkmalgeschützt
Baujahr	1321
Land, Region	Österreich, Kärnten
Fläche	ca. 200 m ²
Detailinfos	1,5 Meter dicke Steinmauern, Feuchtigkeitsprobleme im unteren Bereich, Salzausblühungen
Lösungsansatz	Feuchtigkeitssanierung und gleichzeitige Vollheizung
Montage	Wandmontage
Verbaute Leistung	ca. 20.000 Watt
Ausstattung	Feuchtigkeitssanierung und gleichzeitige Vollheizung
Einbau	Dezember 2015

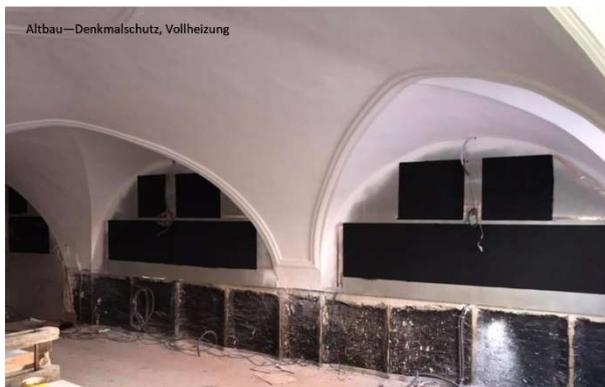
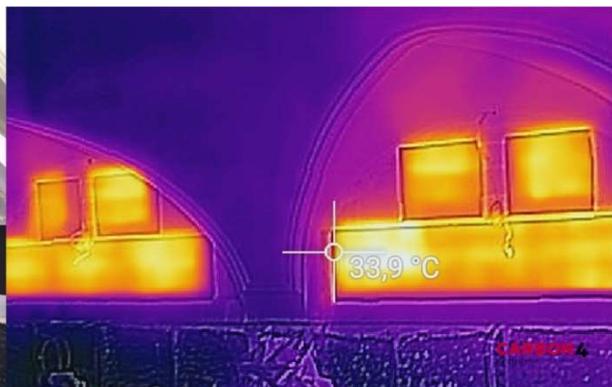
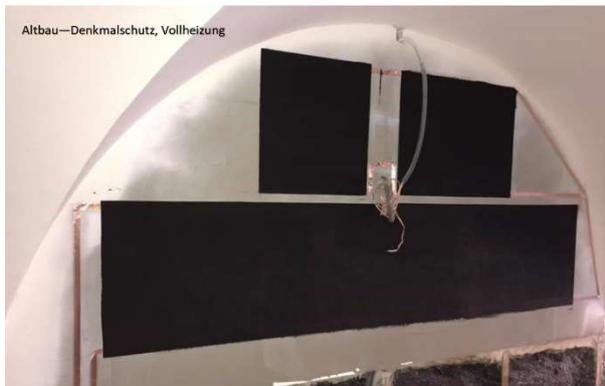
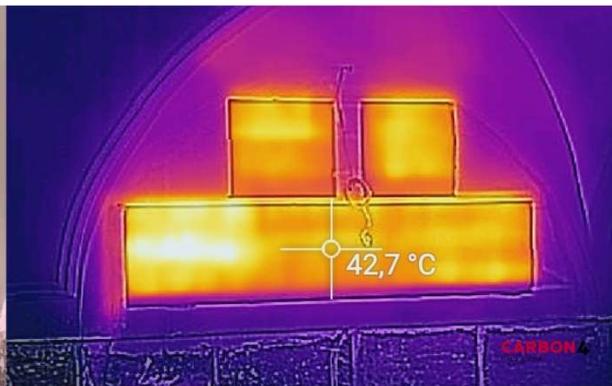
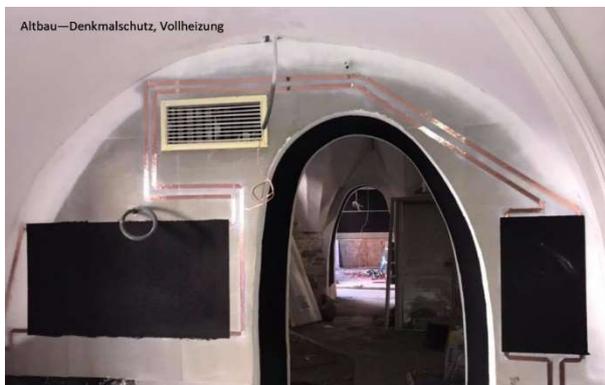
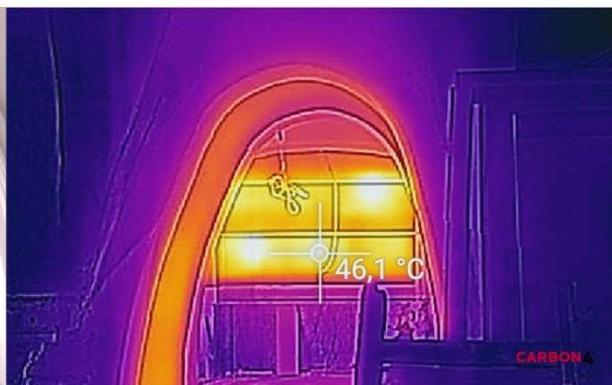
Objekt	Hotel, Restaurant
Baujahr	Ca. 15. JH
Land, Region	Österreich, Kärnten
Fläche	ca. 300 m ²
Detailinfos	dicke Steinmauern, innenseitig gedämmt
Lösungsansatz	Vollheizung
Montage	Wand-, Boden, Deckenmontage
Verbaute Leistung	ca. 30.000 Watt
Einbau	Dezember 2015

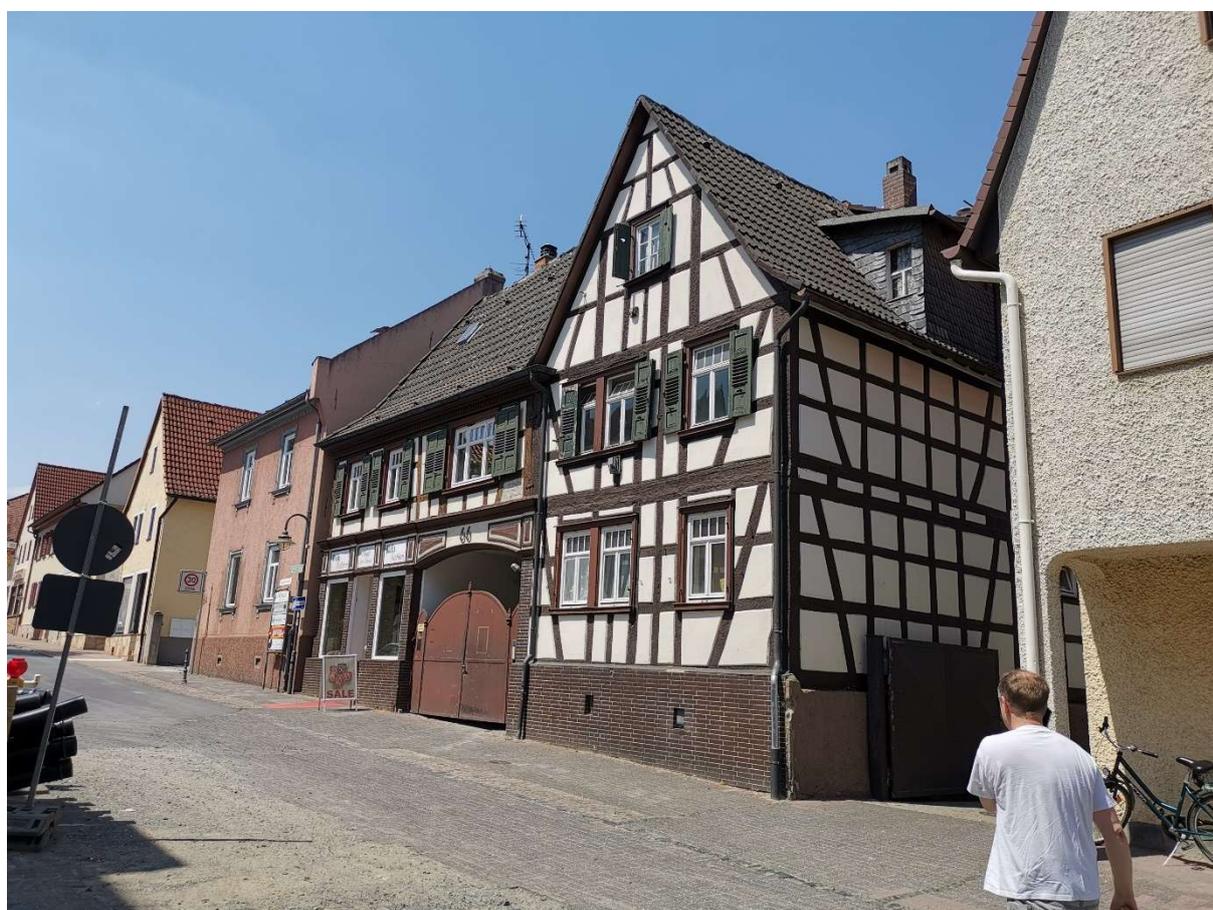
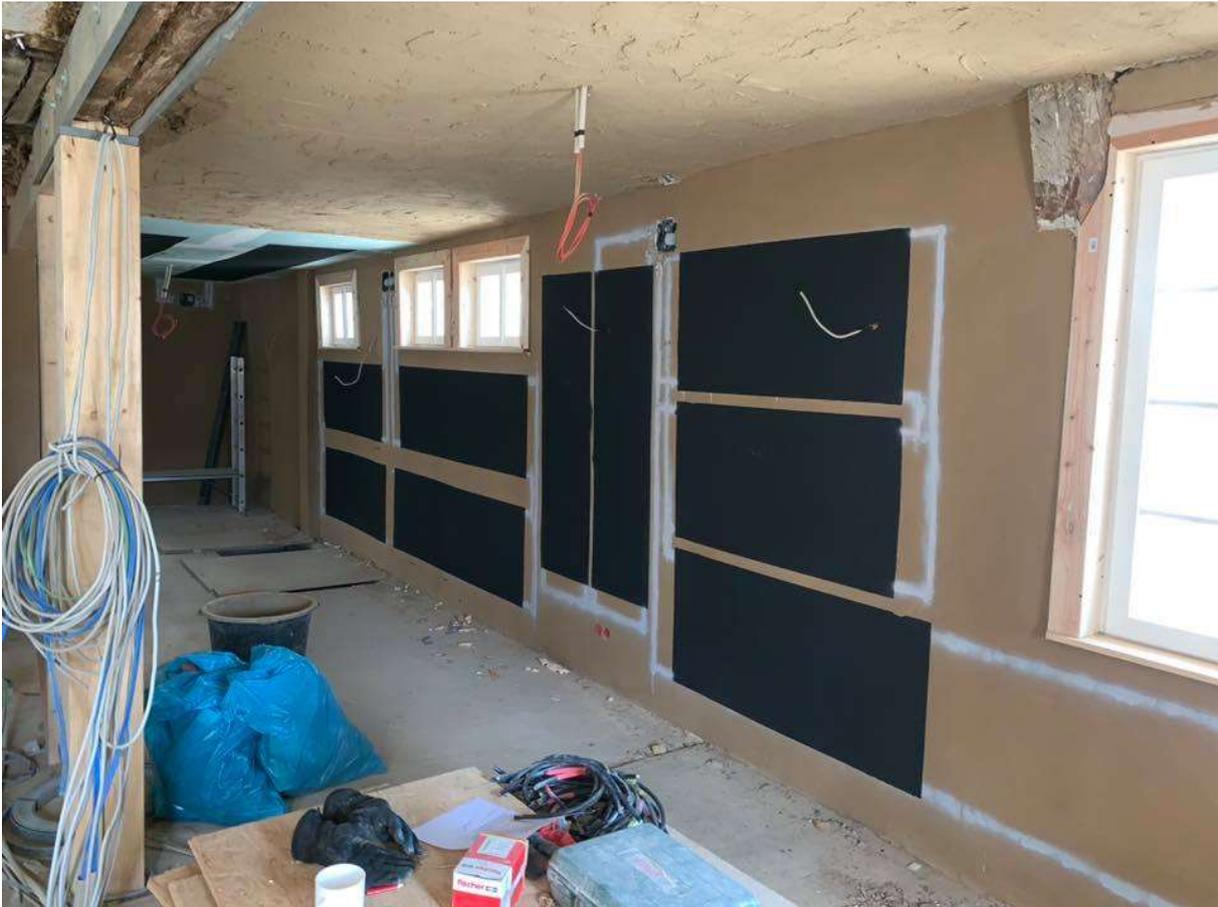
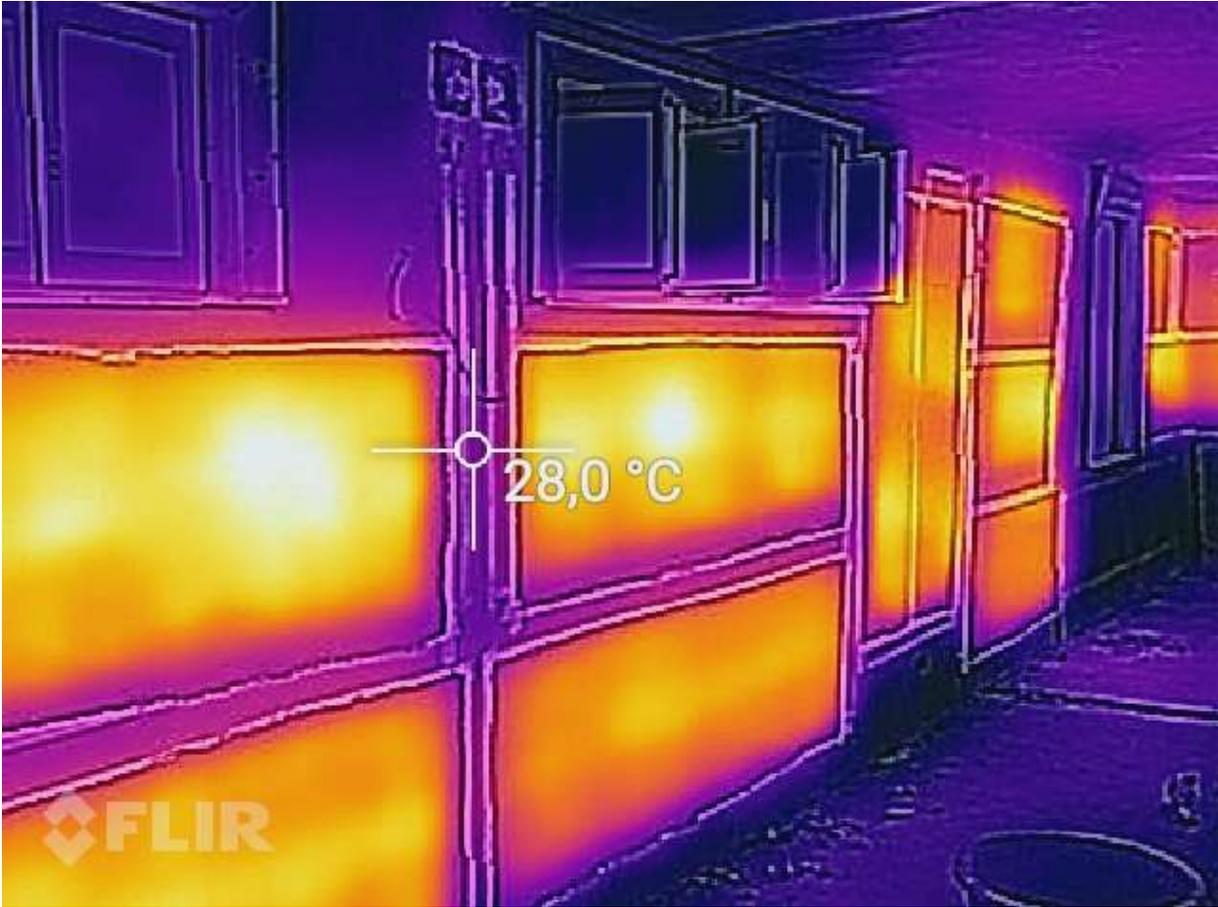
Objekt	Hotel, Restaurant
Baujahr	unbekannt
Land, Region	Deutschland, Hessen
Fläche	ca. 300 m ²
Detailinfos	Fachwerkbau mit Lehmputz
Lösungsansatz	Vollheizung
Montage	Wand-, Boden, Deckenmontage
Verbaute Leistung	ca. 30.000 Watt
Einbau	2019

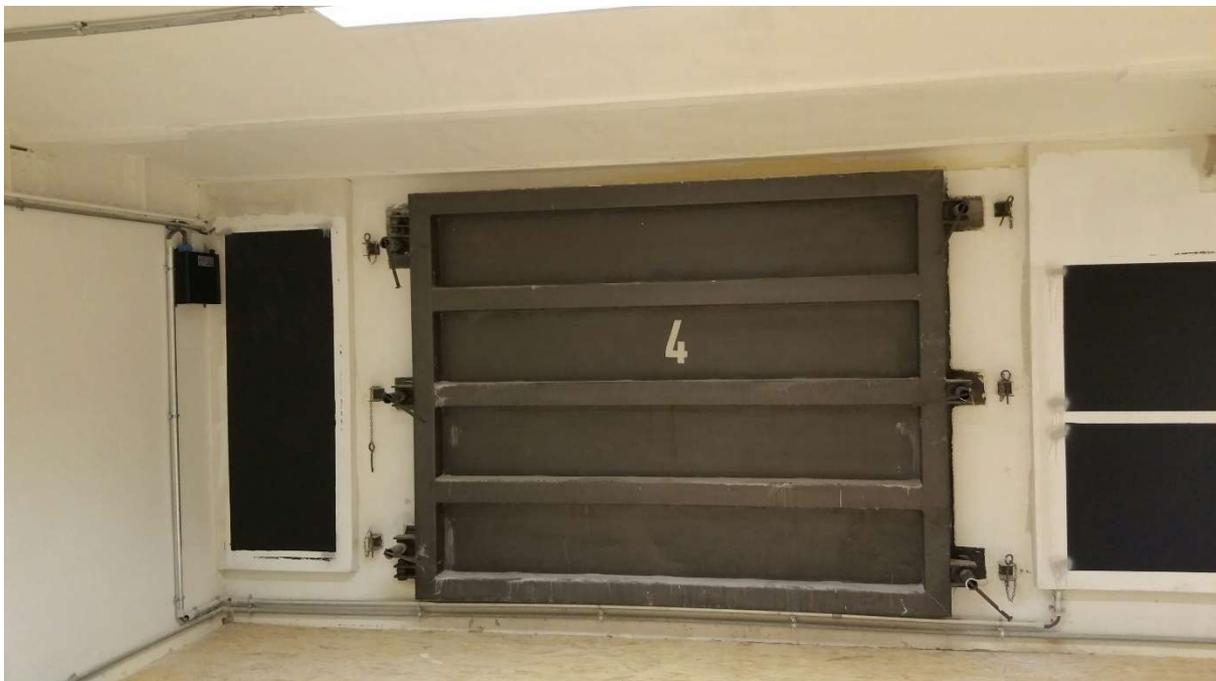
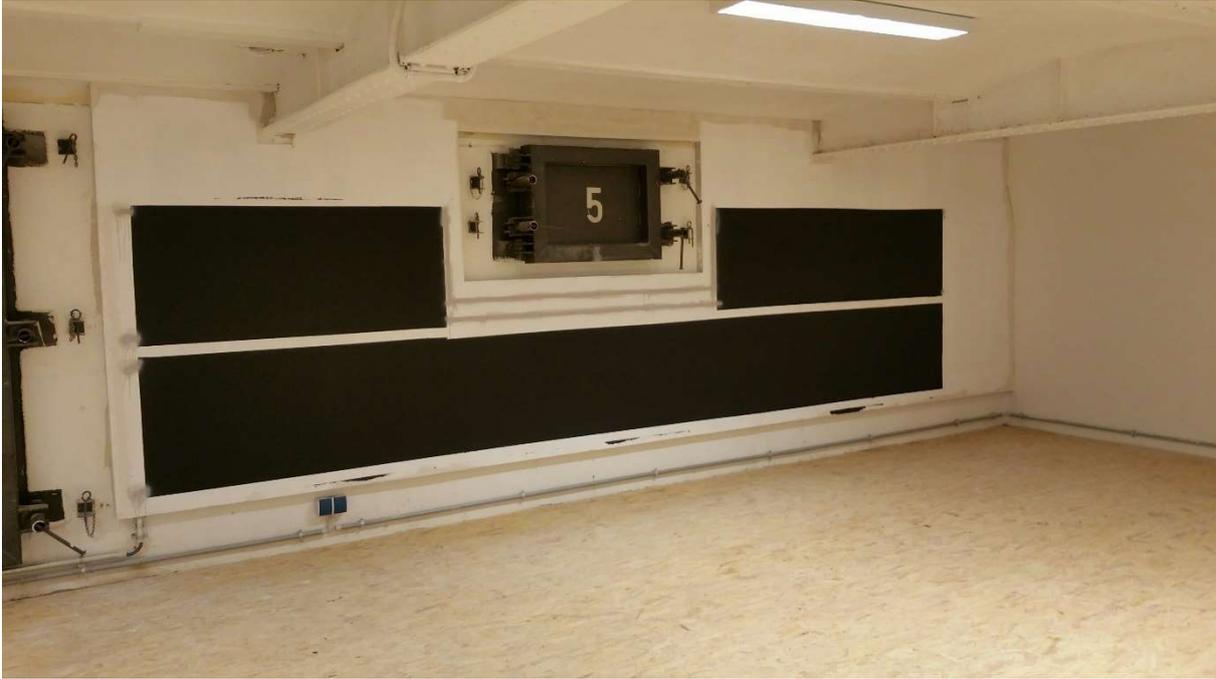
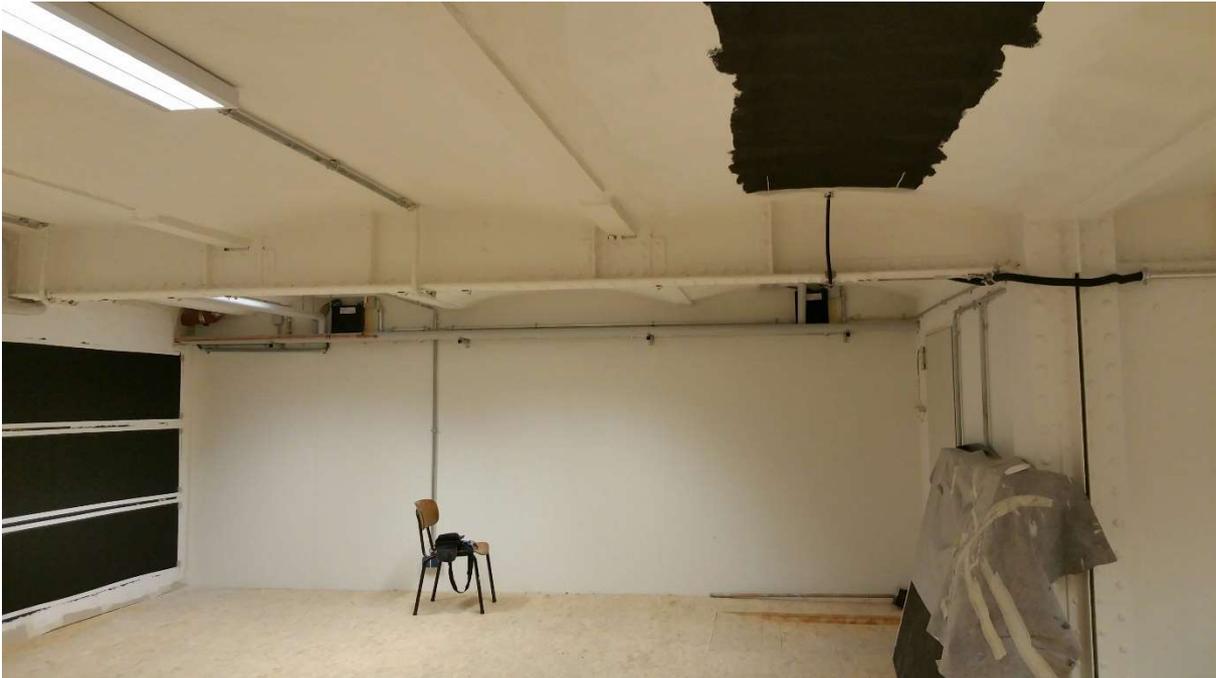
Speicherstadt Hamburg

Objekt	Speicherstadt
Baujahr	1910
Land, Region	Deutschland, Hamburg
Fläche	120 m ²
Detailinfos	Gewölbedecke, Außenwände mit Rigips verkleidet
Lösungsansatz	Vollheizung
Montage	Wand- und Deckenmontage
Verbaute Leistung	9.000 Watt
Einbau	April 2016

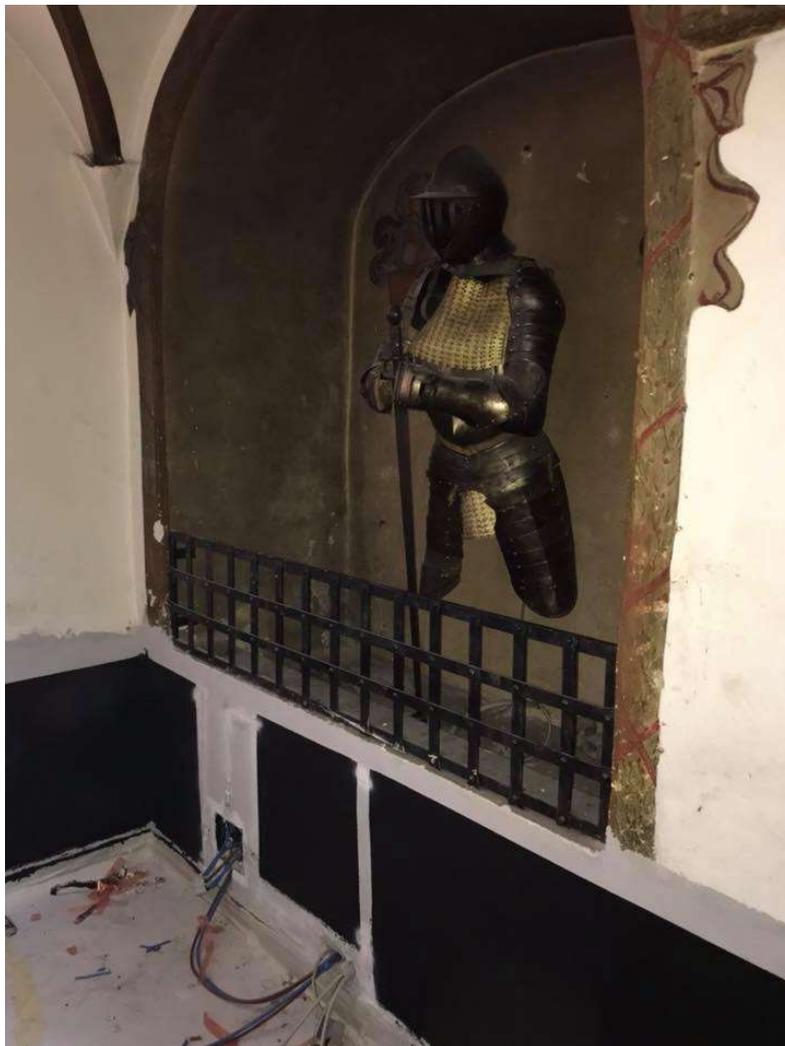
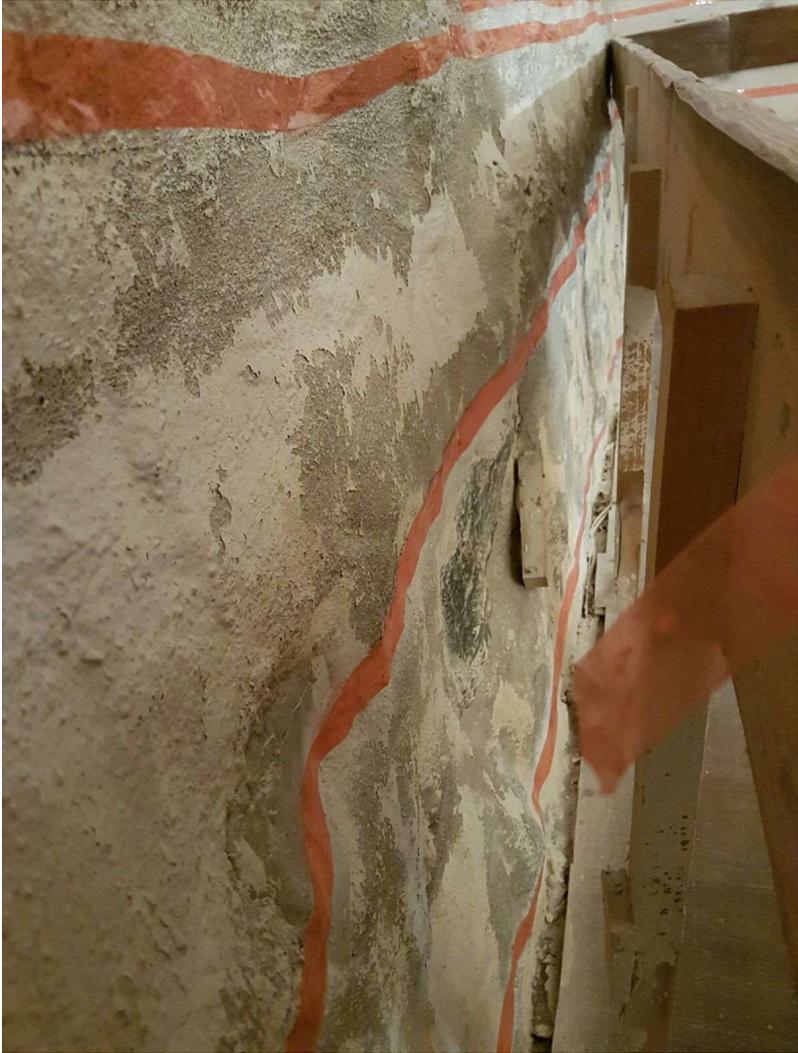
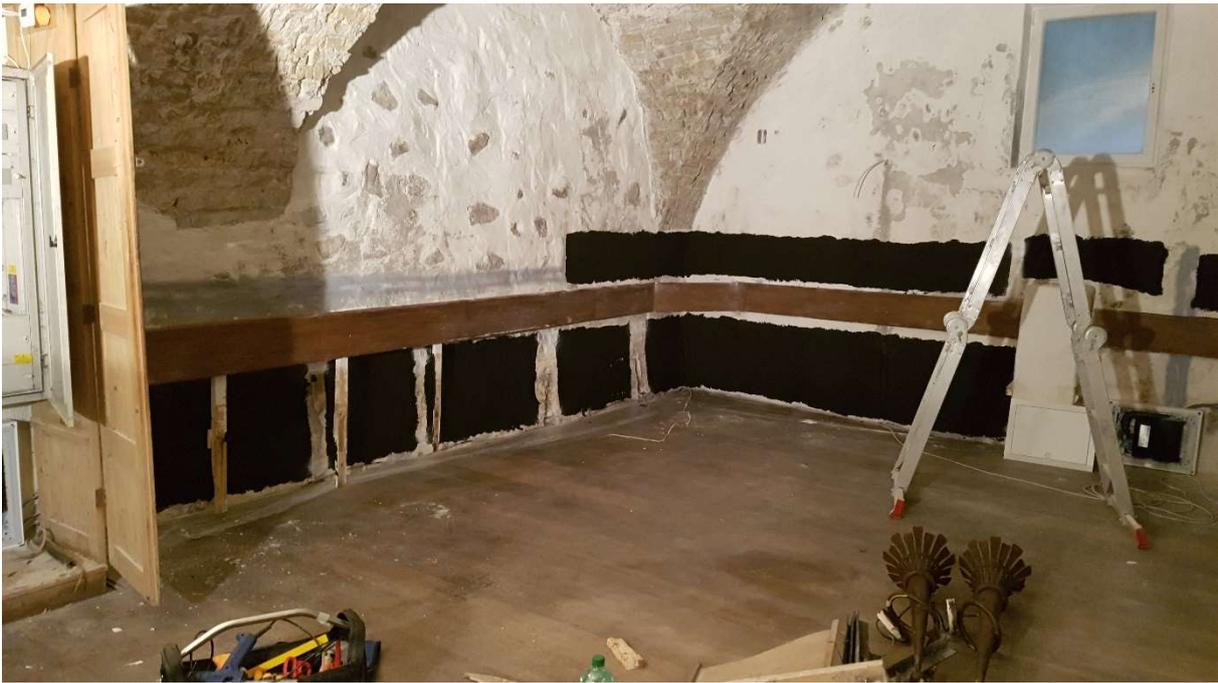
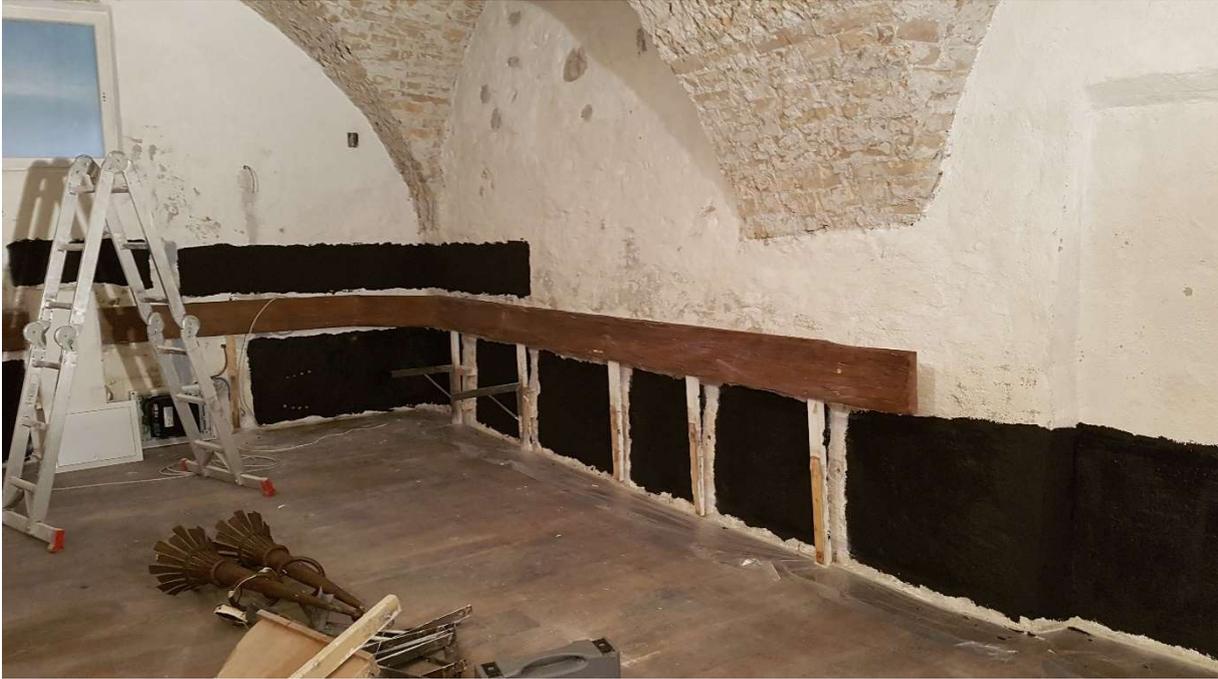
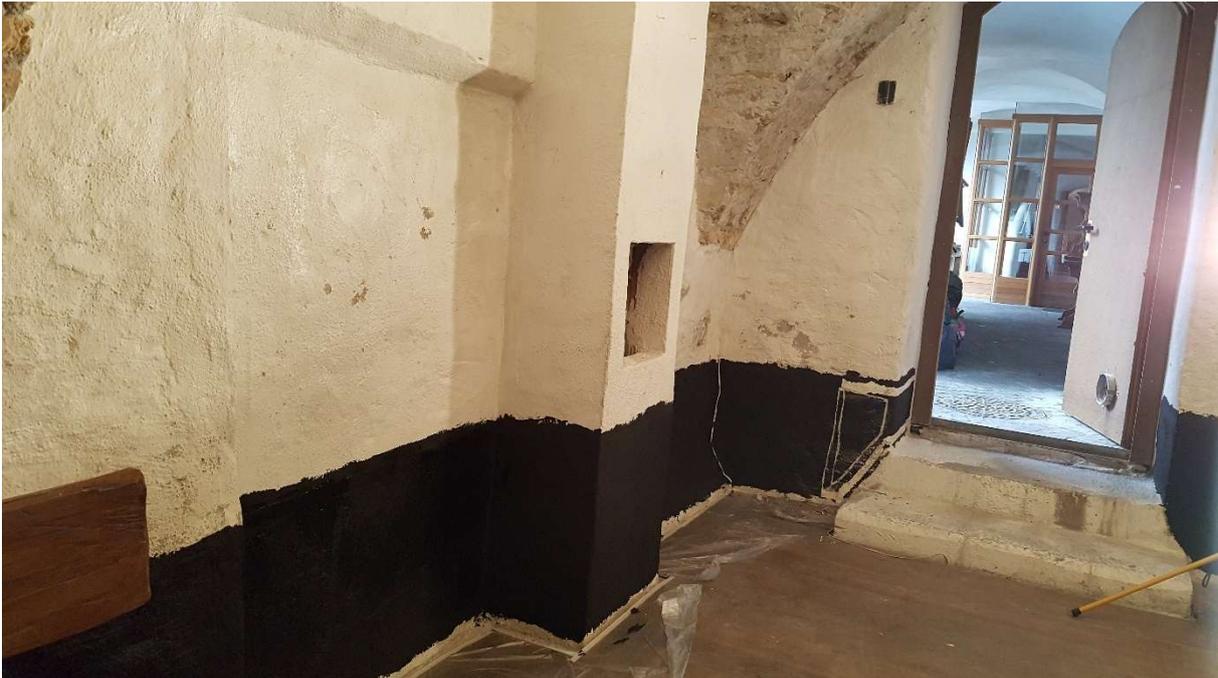
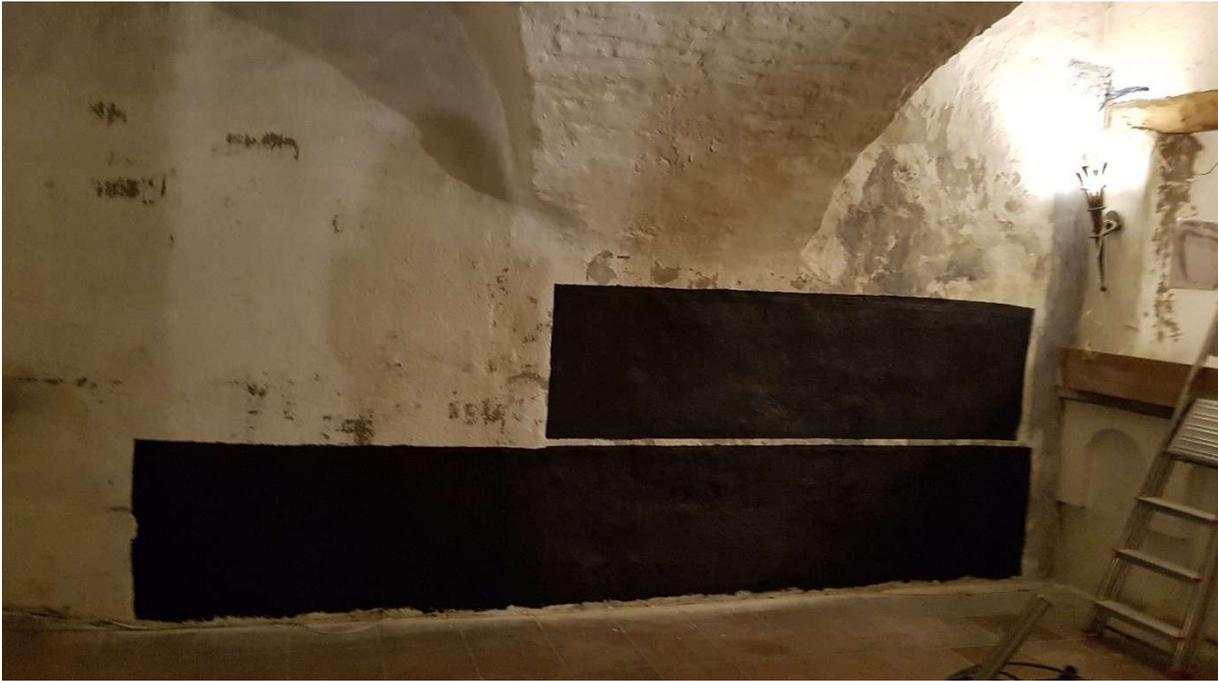
Ritterkuchl

Objekt	Gewölbekeller
Baujahr	ca. 14. Jahrhundert
Land, Region	Österreich, Tirol
Fläche	ca. 200 m ²
Detailinfos	1 Meter dicke Steinmauern, Feuchtigkeitsprobleme im unteren Bereich, Salzausblühungen
Lösungsansatz	Feuchtigkeitssanierung und gleichzeitige Teilheizung
Montage	Wandmontage
Verbaute Leistung	12.000 Watt
Einbau	Sep 16
Infos	Gewölbekeller ist gleichzeitig Gastraum

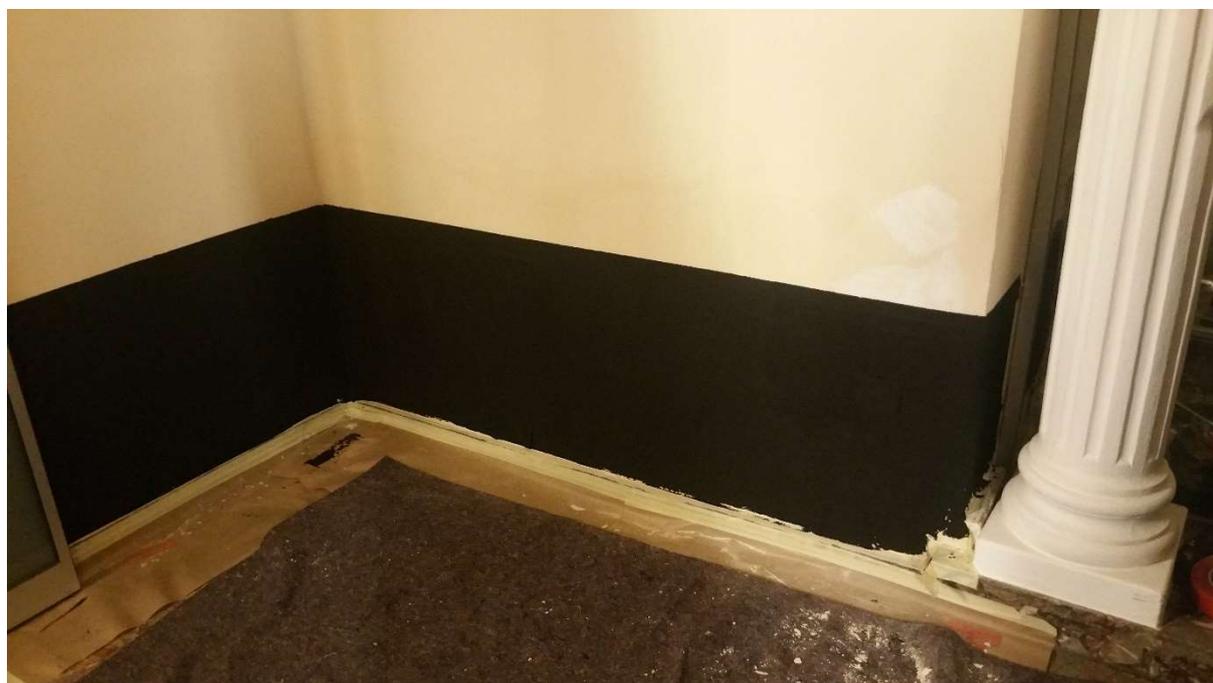
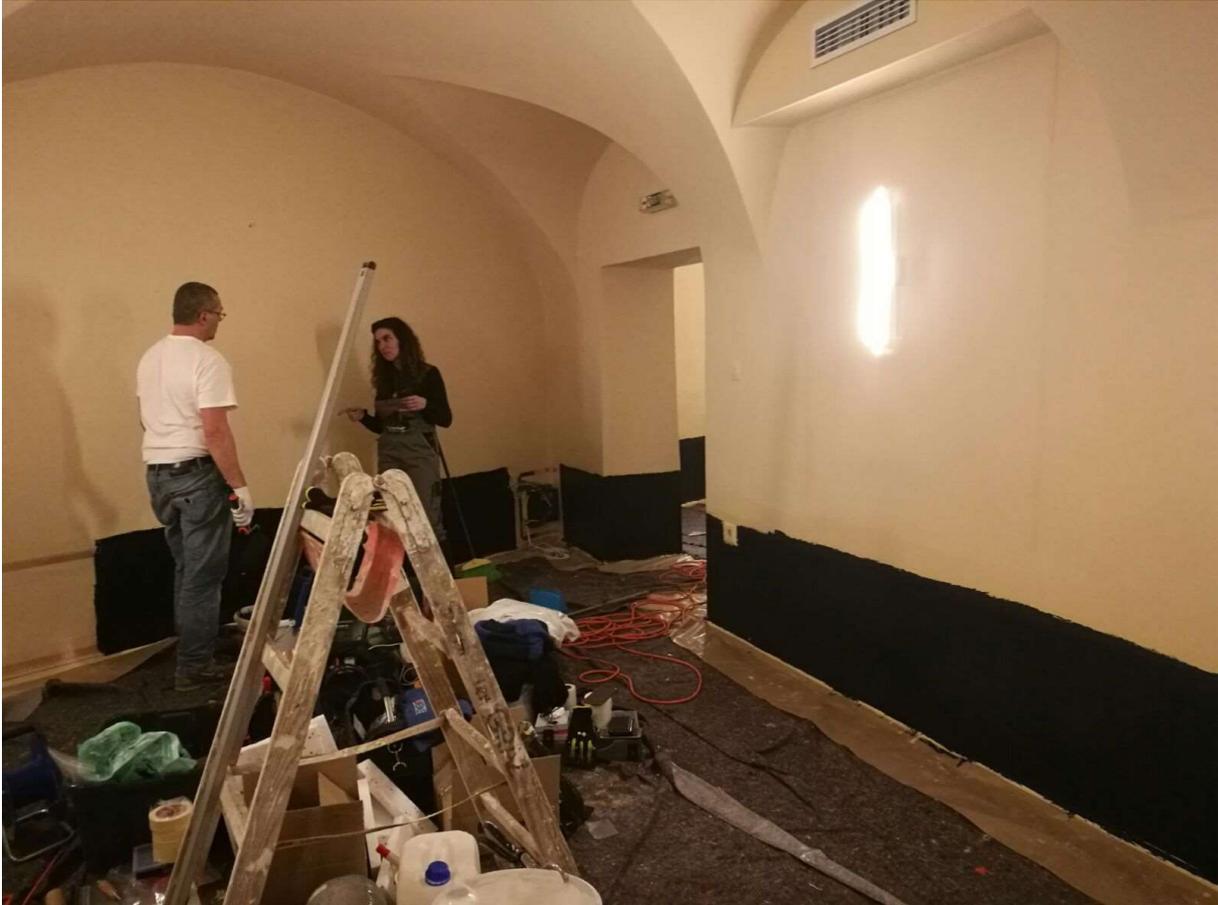
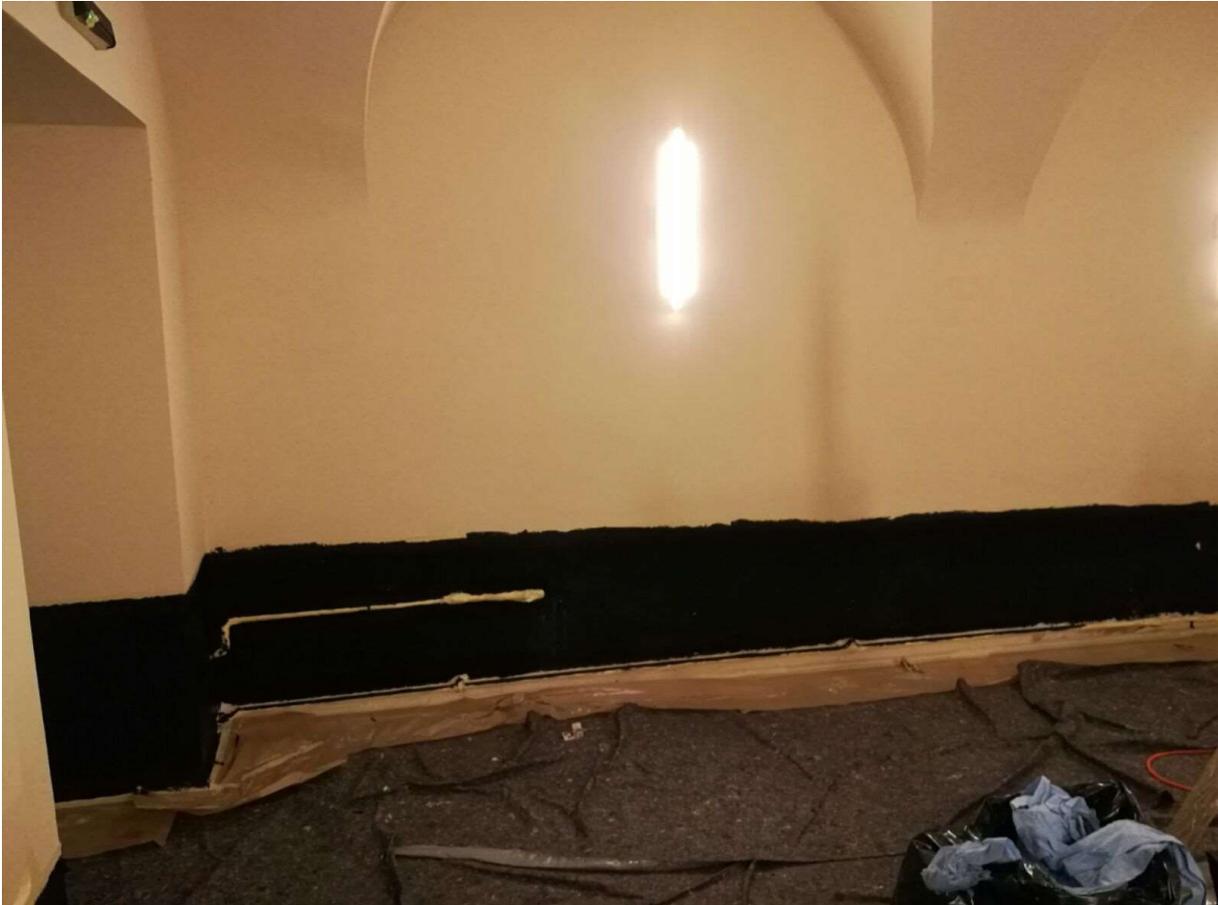
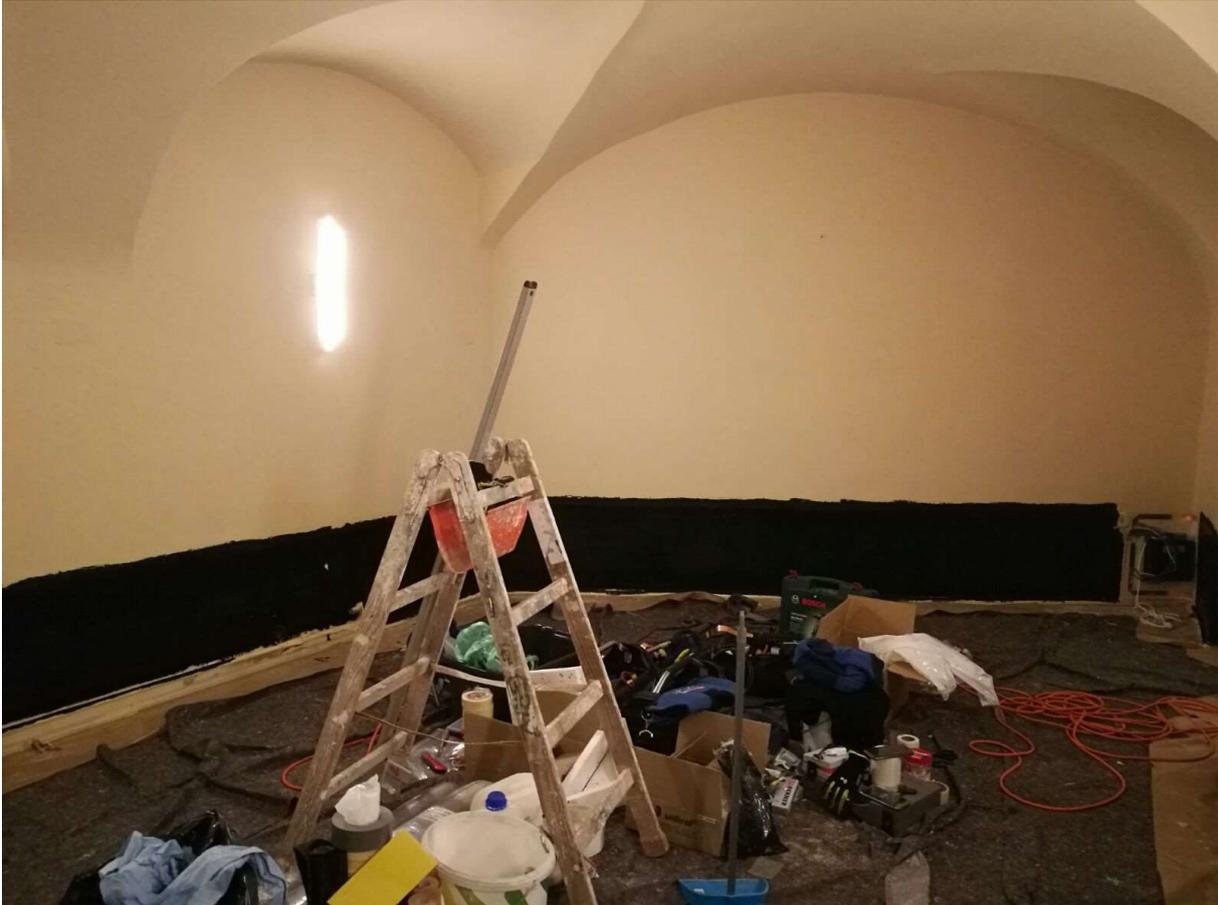
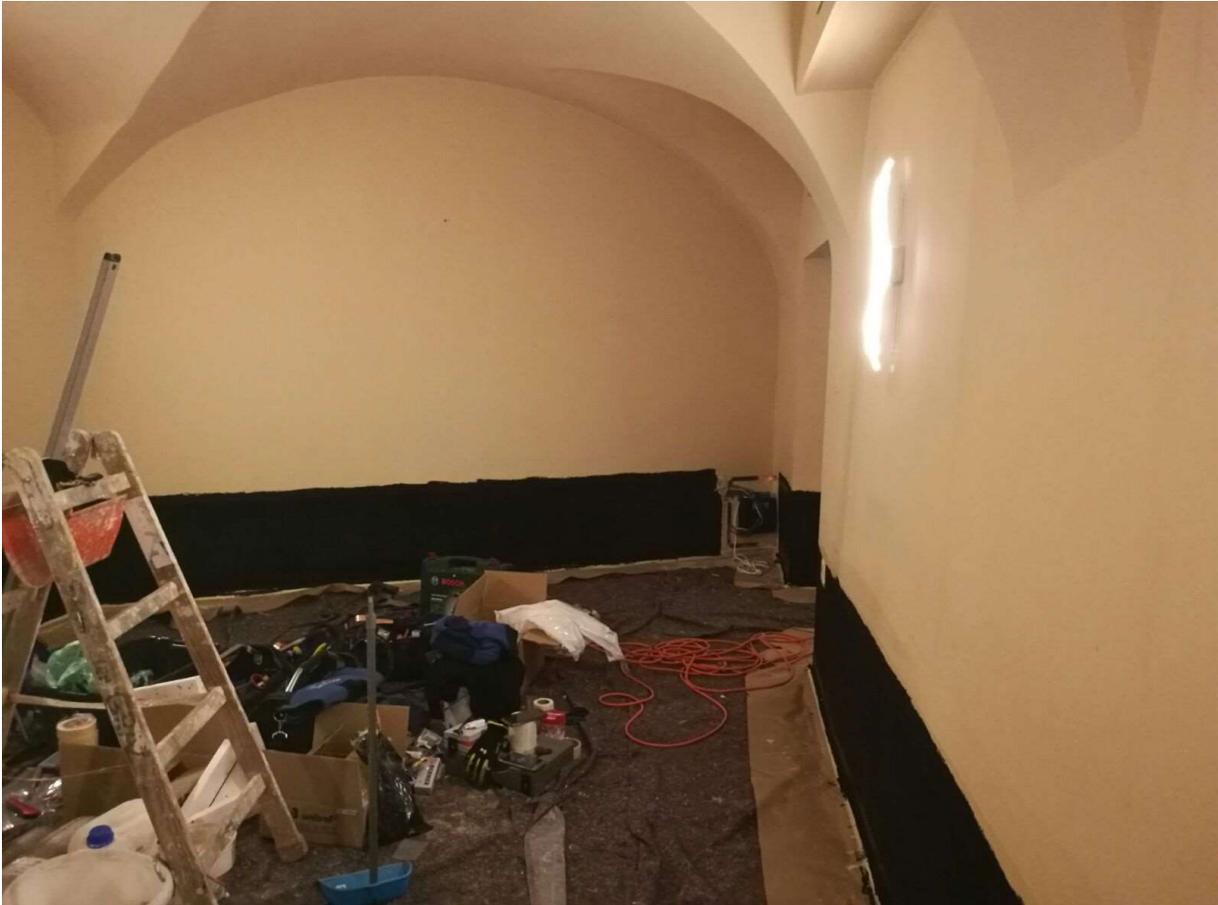
Objekt	Altbau
Baujahr	ca. 19. Jahrhundert
Land, Region	Österreich, Steiermark
Fläche	ca. 100 m ²
Detailinfos	Steinmauern, Feuchtigkeitsprobleme im unteren Bereich, aufsteigende Feuchtigkeit
Lösungsansatz	Feuchtigkeitssanierung
Montage	Wandmontage
Verbaute Leistung	4.400 Watt
Einbau	Feb 17
Infos	Gewölbekeller ist gleichzeitig Gastraum.
