DENKMALGESCHÜTZTE PROJEKTE – HEIZANSTRICH**Denkmalgeschützte Gebäude – Ausstattung mit Heizanstrich****Kirche**

CARBON4[®]
Heizsysteme

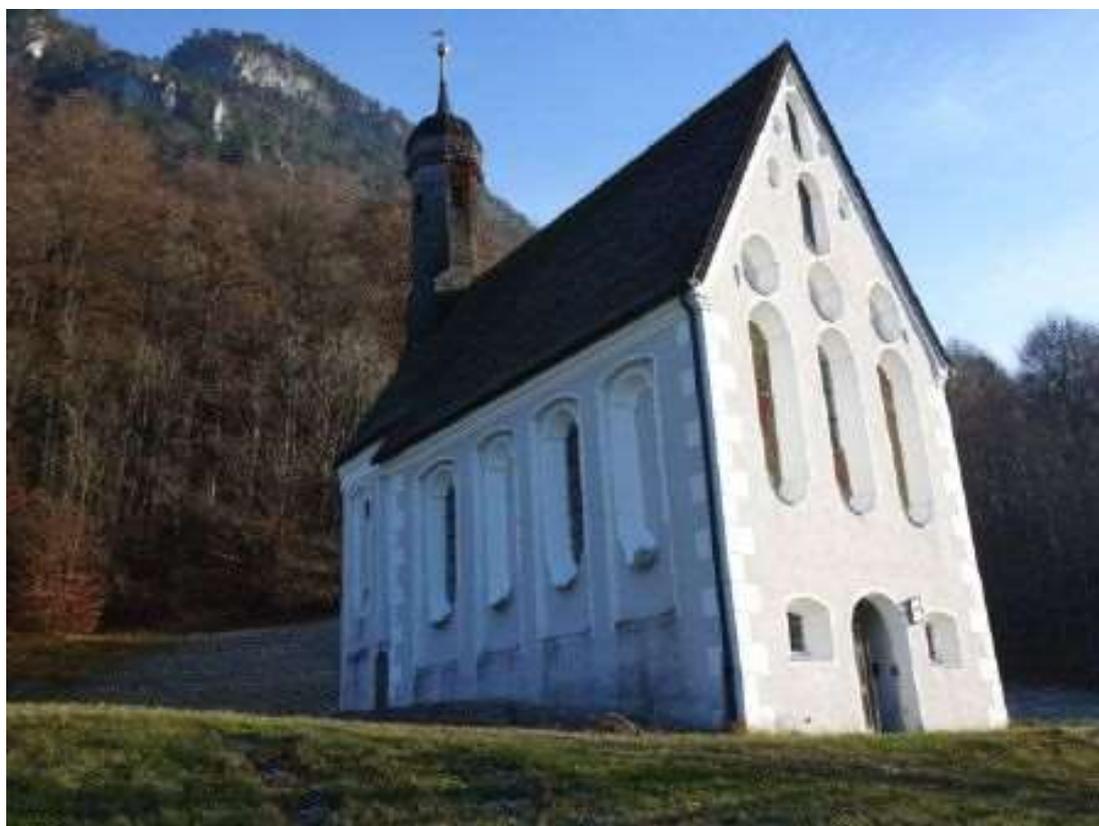
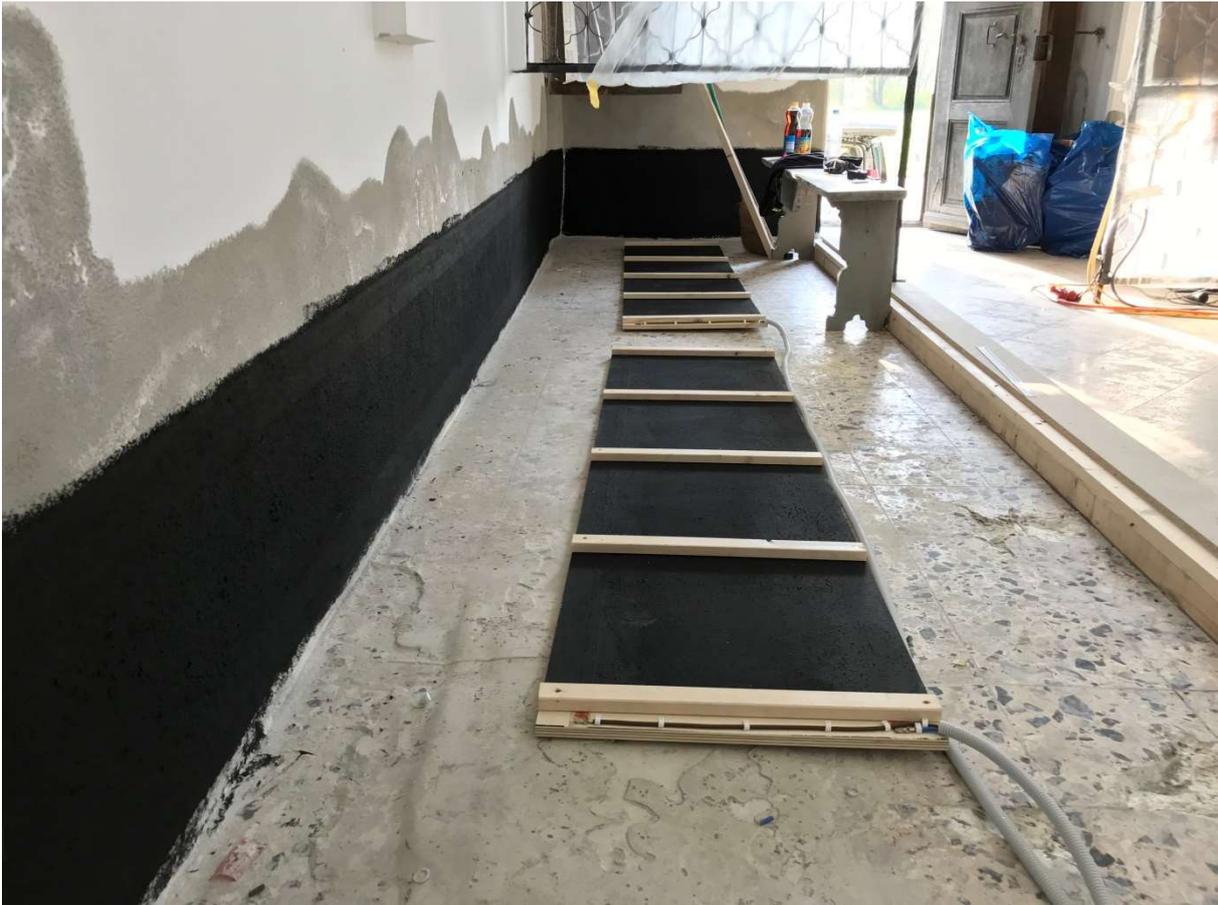
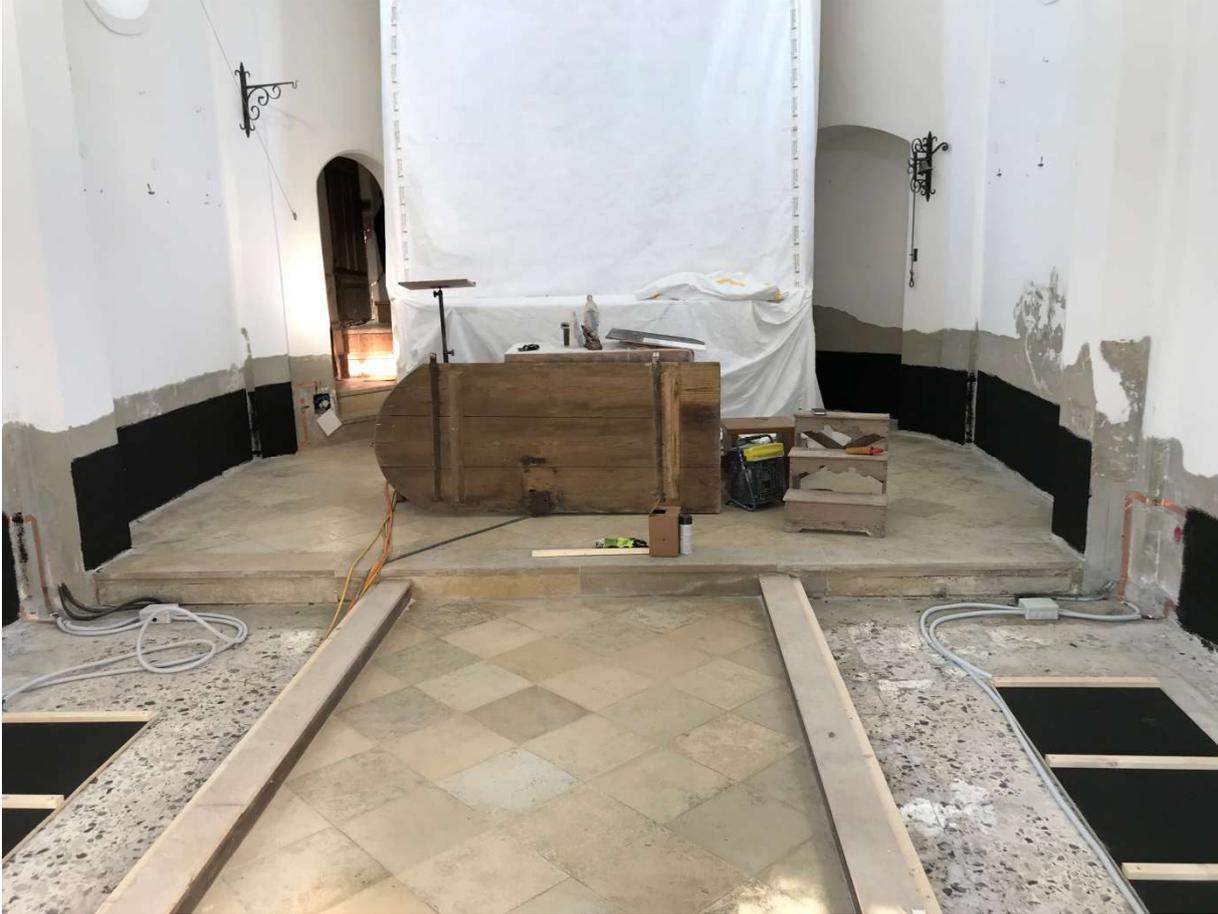
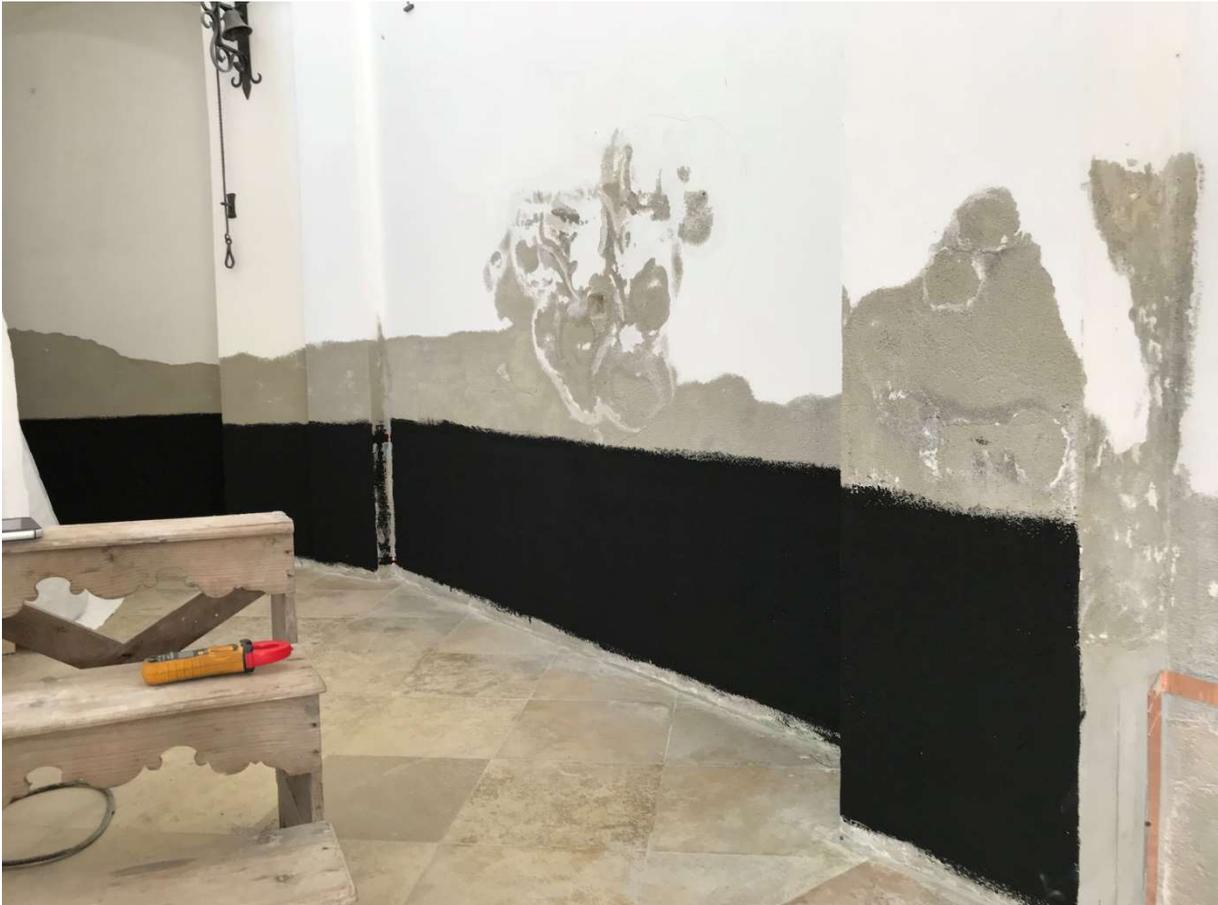
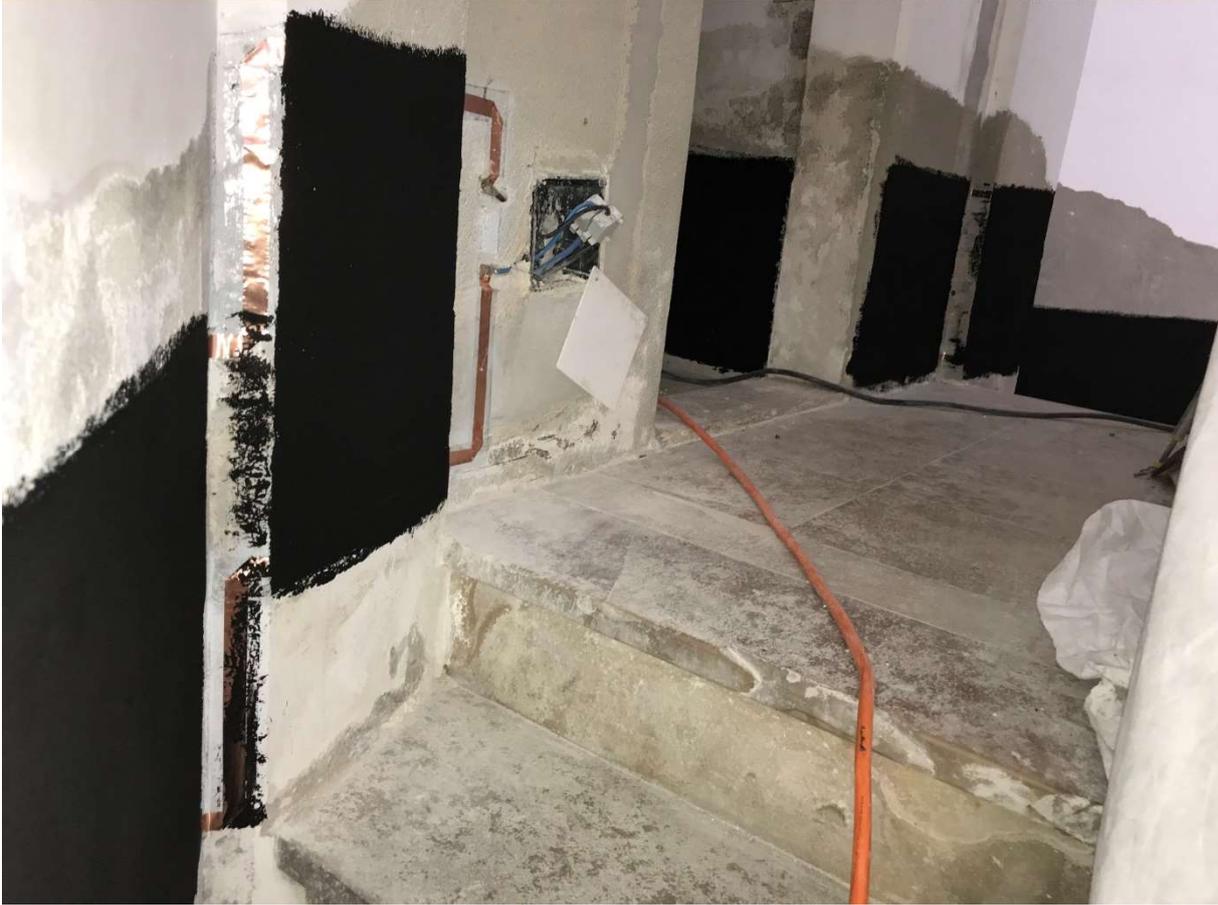
Objekt	Filialkirche
Baujahr	1321
Land, Region	Deutschland, Bayern
Fläche	ca. 100 m ²
Detailinfos	1,5 Meter dicke Steinmauern, Feuchtigkeitsprobleme im unteren Bereich, teilweise Vermoosungen
Lösungsansatz	Feuchtigkeitssanierung
Montage	Wandmontage
Verbaute Leistung	ca. 9.000 Watt
Einbau	April 2017
Infos	Wallfahrtskirche
